Cliente / Client : ECC

Contracto / Contract Nº: CMM.Subk.4900.023

Lajes Field, Terceira Island, Azores

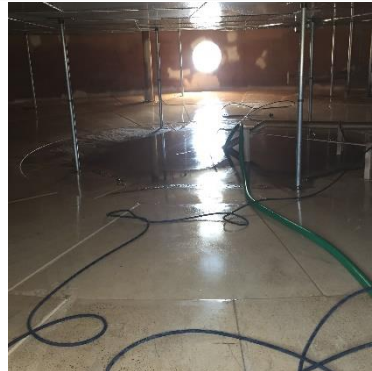
Figura 1 – Limpeza e desgaseificação de tanques.

Figure 1 – Cleaning and de-gas of tanks.

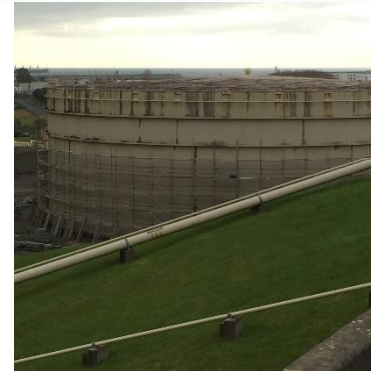
Figura 2 – Montagem e desmontagem de andaimes.

Figure 2 – Scaffolding system assembly and disassembly.

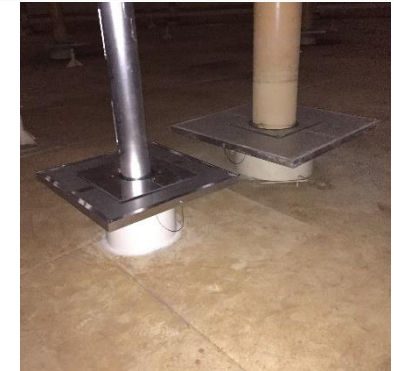
Figura 3 – Instalação de novos vedantes das colunas.

Figure 3 – Installation of column penetration gaskets..

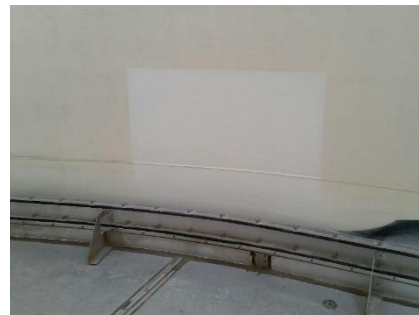
Figura 4 – Reparações da pintura pontuais.

Figure 4 – Minor interior coating repairs.

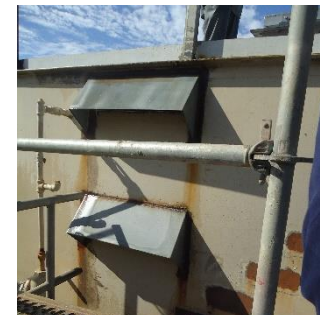
Figura 5 – Instalação de novos resguardos e grelhas anti-pássaro.

Figure 6 – Installation of new overflows and bird screens.

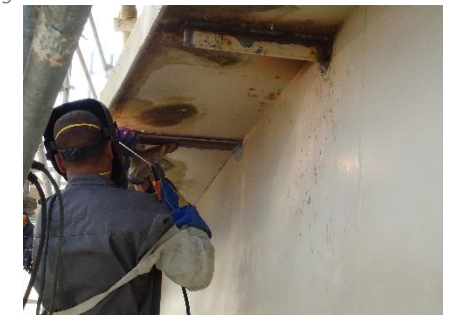
Figura 6 – Reparação dos anéis de reforço.

Figure 6 – Repairs to the windgirders.
